**UNIVERSIDADE FEDERAL DE SANTA CATARINA  
PROGRAMA DE PÓS-GRADUAÇÃO EM ENGENHARIA CIVIL**

**ANÁLISE DOS PROCEDIMENTOS AMBIENTAIS NA DUPLICAÇÃO DA  
BR 101, TRECHO DIVISA PR/SC - ENTRONCAMENTO BR 280**

**Dissertação apresentada ao Curso de Pós-Graduação em Engenharia Civil da  
Universidade Federal de Santa Catarina, como parte dos requisitos para a  
obtenção do título de mestre em Engenharia Civil.**

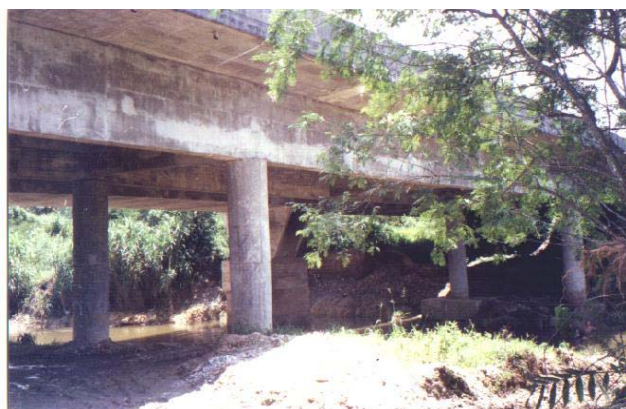
As pontes e viadutos devem possuir estruturas facilitadoras da passagem de animais terrestres, tal medida foi utilizada no trecho, conforme mostram as Figuras 63 e 64.

FIGURA 63 - Viaduto de acesso ao bairro Canela em Joinville-SC, com passagem de animais, verificado no km 25,0 da BR 101

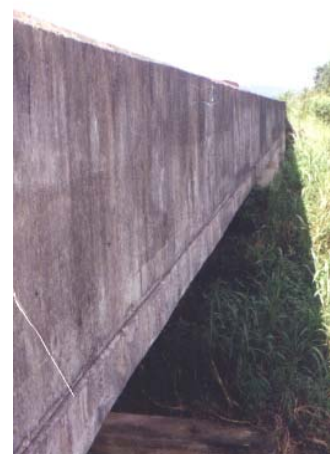
FIGURA 64 – Ponte sobre o rio Bracinho com passagem de animais, registrado no km 4,60 da BR 101

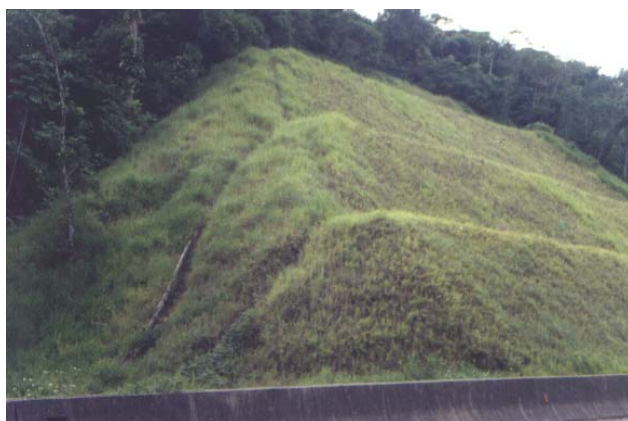
FIGURA 66 – Escada de dissipação de energia verificada no km 13,1 da BR 101, lado direito

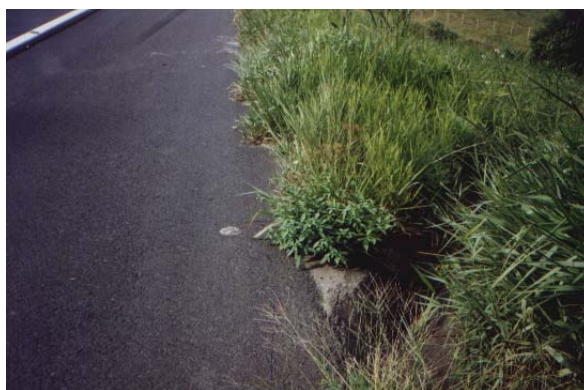
Outra medida positiva foi a execução de drenagem eficaz, na Figura 66 pode-se ver uma escada de dissipação de energia executada no km 13,1 e na Figura 67 uma calha localizada no km 19,3 da BR 101.

FIGURA 67 – Calha verificada no km 19,3 da BR 101, lado esquerdo

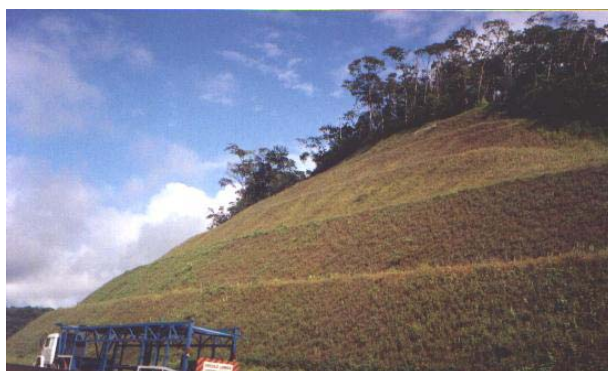
A execução de revestimento vegetal dos taludes foi outra exigência do EIA, que pode ser vista no km 18,4 da BR 101, conforme Figura 68.

FIGURA 68 – Revestimento vegetal verificado a esquerda da rodovia, km 18,4 da BR 101

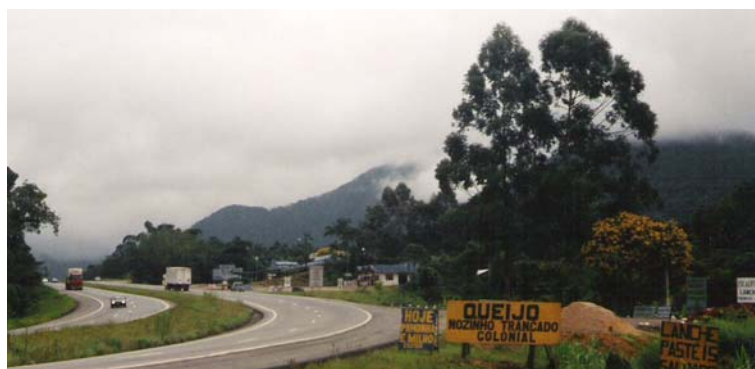
A fiscalização do DNIT com relação à poluição visual decorrente de placas colocadas pelos comerciantes estabelecidos às margens da BR 101, é bastante acentuada, conforme foi observado no trecho, Figura 69 e relatado pelos comerciantes.

FIGURA 69 - Trecho da BR 101, no km 1,8, mostrando as placas colocadas pelos comerciantes locais, as quais são freqüentemente fiscalizadas pelo DNIT
